"Opere di manutenzione straordinaria finalizzate al miglioramento sismico delle strutture ed all'adeguamento alle norme vigenti in materia di sicurezza ed agibilità nell'Istituto Comprensivo L. Sciascia in Scoglitti"  
PROGETTO ESECUTIVO  
1° STRALCIO  
"Infissi e copertura"

**TAVOLA**  
**05**  
Stato di Progetto

Prospetti e Sezioni  
scala 1:200

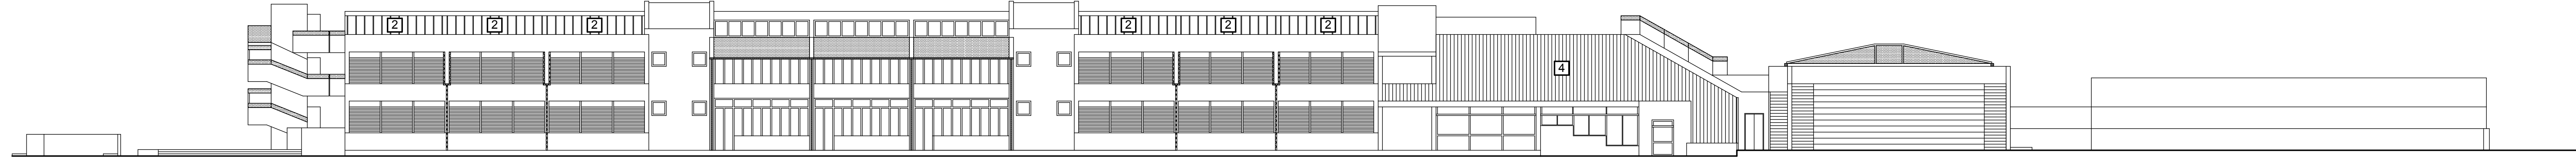
PROSPETTO SU VIA TRIPOLI

- 1 Strato di copertura riportata in progetto, costituita da pannelli sandwich con struttura portante in profilati scatolari di acciaio zincato
  - 2 Lucernaio in alluminio e policarbonato da sostituire
  - 3 Terrazze aule da ripavimentare
  - 4 Copertura in lamiera grecata di colore blu da sostituire con pannelli sandwich
  - G Grondaia in progetto
- 
- Grondaia esistente esterna alla struttura
  - Pluviale esistente in alluminio preverniciato esterno alla struttura
  - Pluviale esistente in PVC incassato nella struttura in c.a. da annullare
  - Pluviale in Alluminio preverniciato in progetto esterno alla struttura
